# 平成20年度横浜町管理橋梁点検結果

## 1. 点検実施橋梁

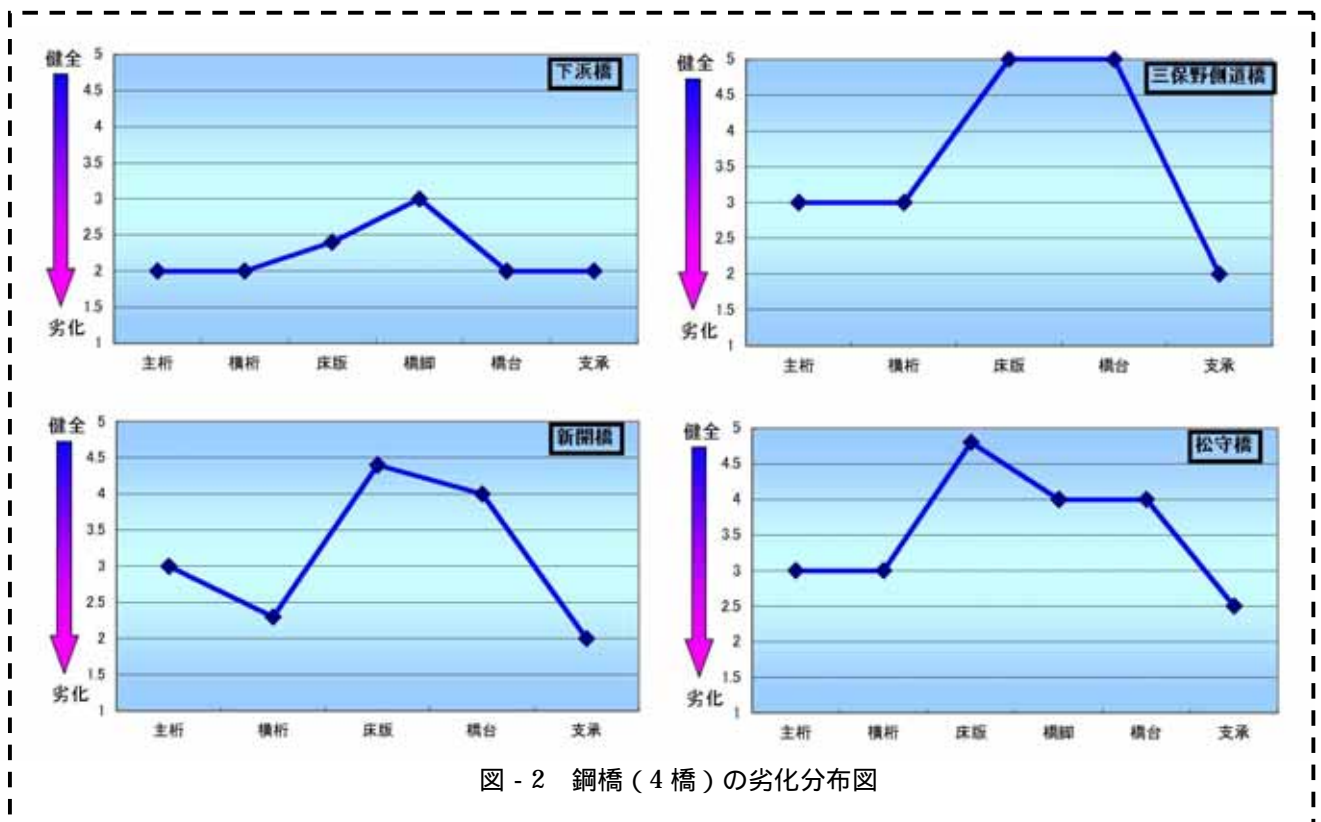
図 - 2 鋼橋 (4 橋) の劣化分布図

点検の結果、主桁、横桁、支承など鋼材の劣化の進行が主立ってみられる。

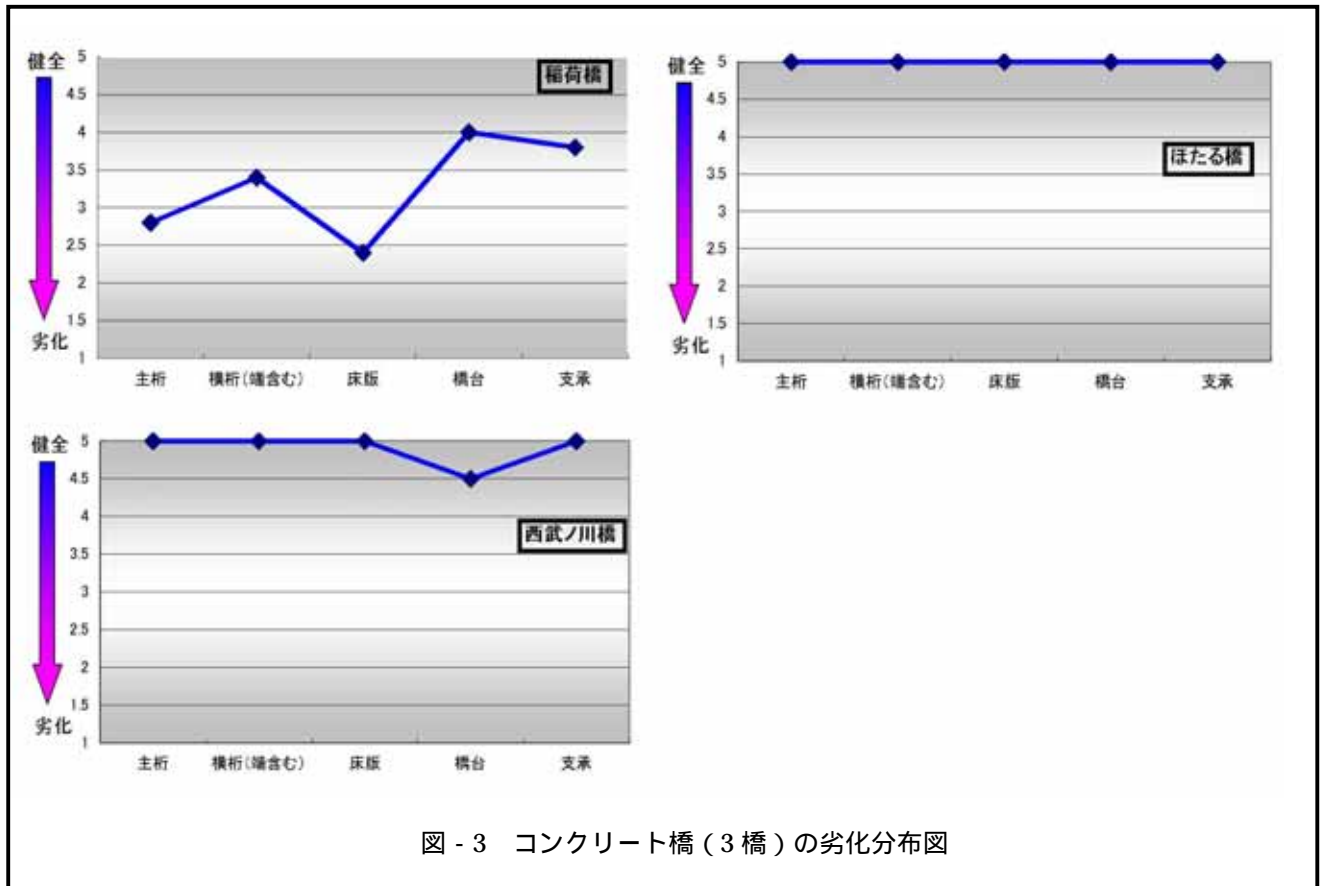
図 - 3 コンクリート橋 (3 橋) の劣化分布図

点検の結果、一部鉄筋の腐食によるコンクリートの剥落がみられる。

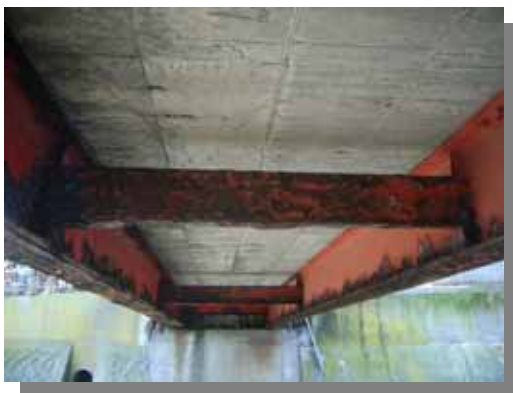
写真-1 鋼橋の劣化状況

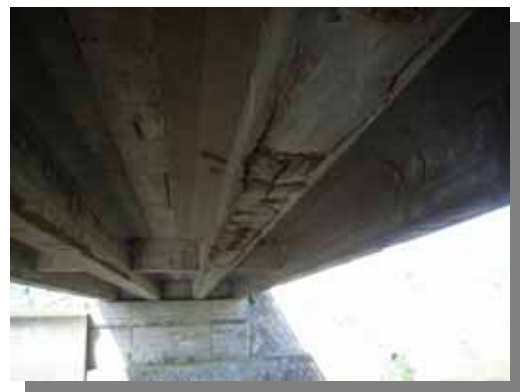
写真-2 コンクリート橋の劣化状況

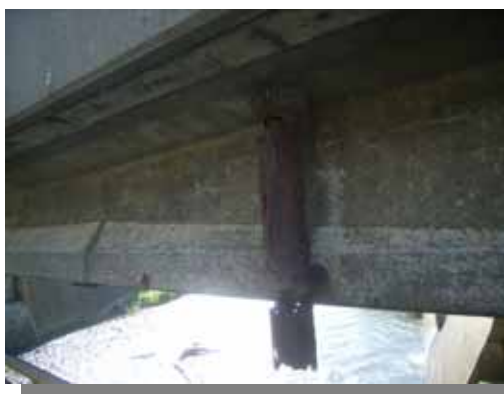
写真-3 排水管の損傷

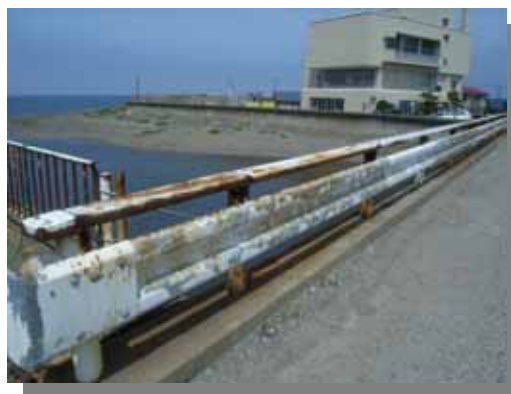
写真-4 ガードレールの劣化

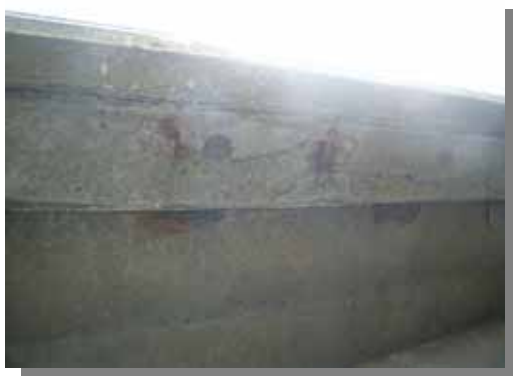
写真-5 地覆（水切り部）の損傷

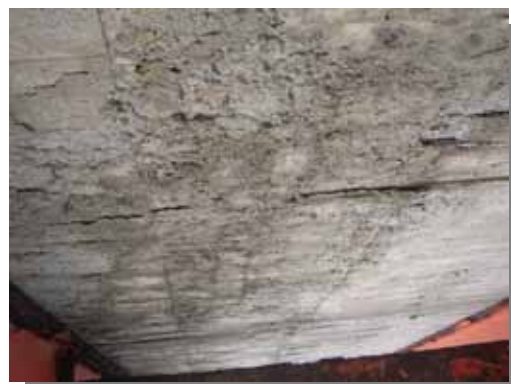
写真-5 床版の損傷
